ERROR 8 sur un SpaPower SP601

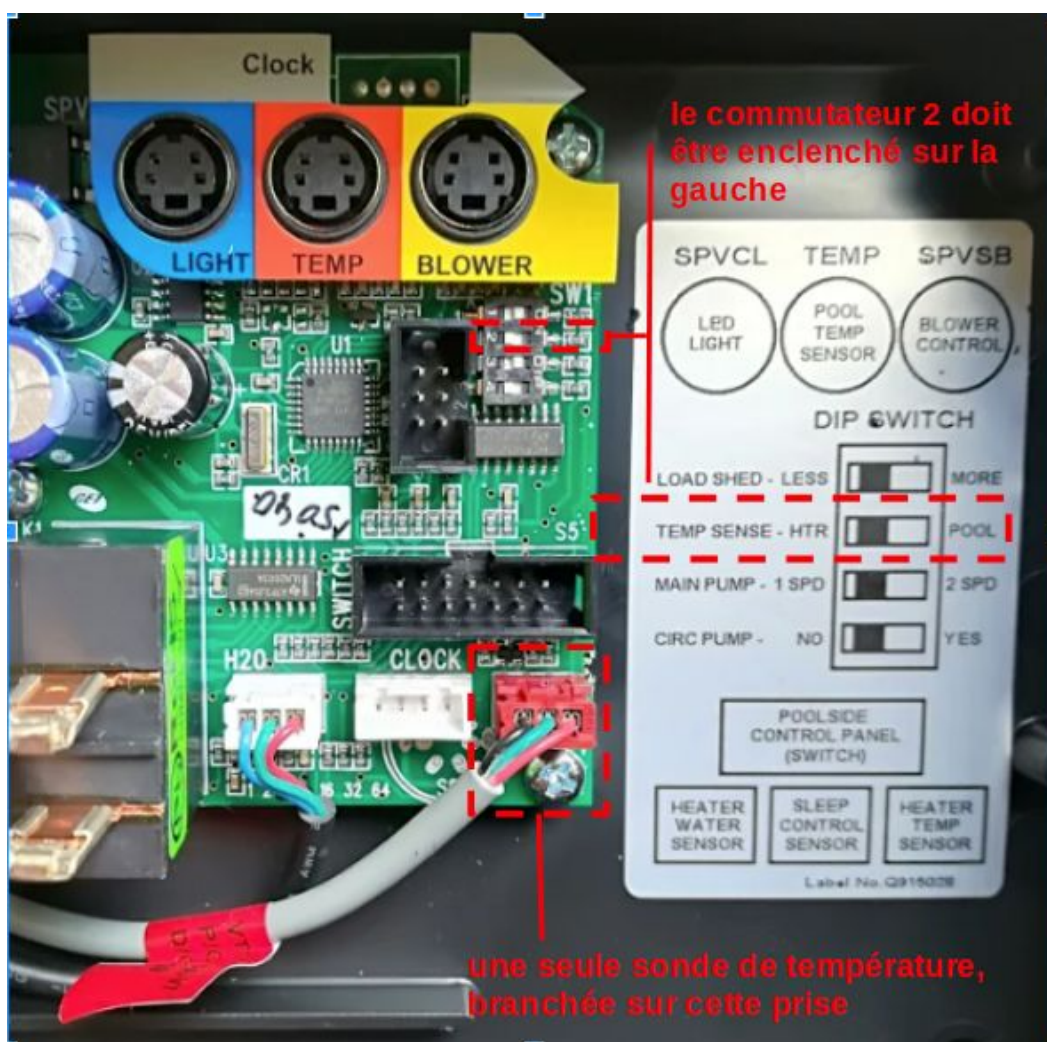
Le clavier de votre système de contrôle SpaPower SP601 vous indique “Er.8” ? Il s'agit d'un problème que vous pourriez rencontrer si votre ancien système de contrôle était équipé d'une sonde de bassin, qui était connectée sur la prise DIN rouge ronde, appelée TEMP.

La sonde de réchauffeur sera branchée sur la prise TEMP1, en bas à droite sur votre carte mère (V6 ou V8), comme indiqué sur la photo ci-dessous. Ne vous préoccupez plus de la prise DIN rouge ronde.

N'oubliez pas d'enclencher le commutateur (Dip switch) 2, réglant la sonde de température, vers la gauche.
